Isflaksincidenten utan för Simpnäs den 18 mars 2006

2006-11-13

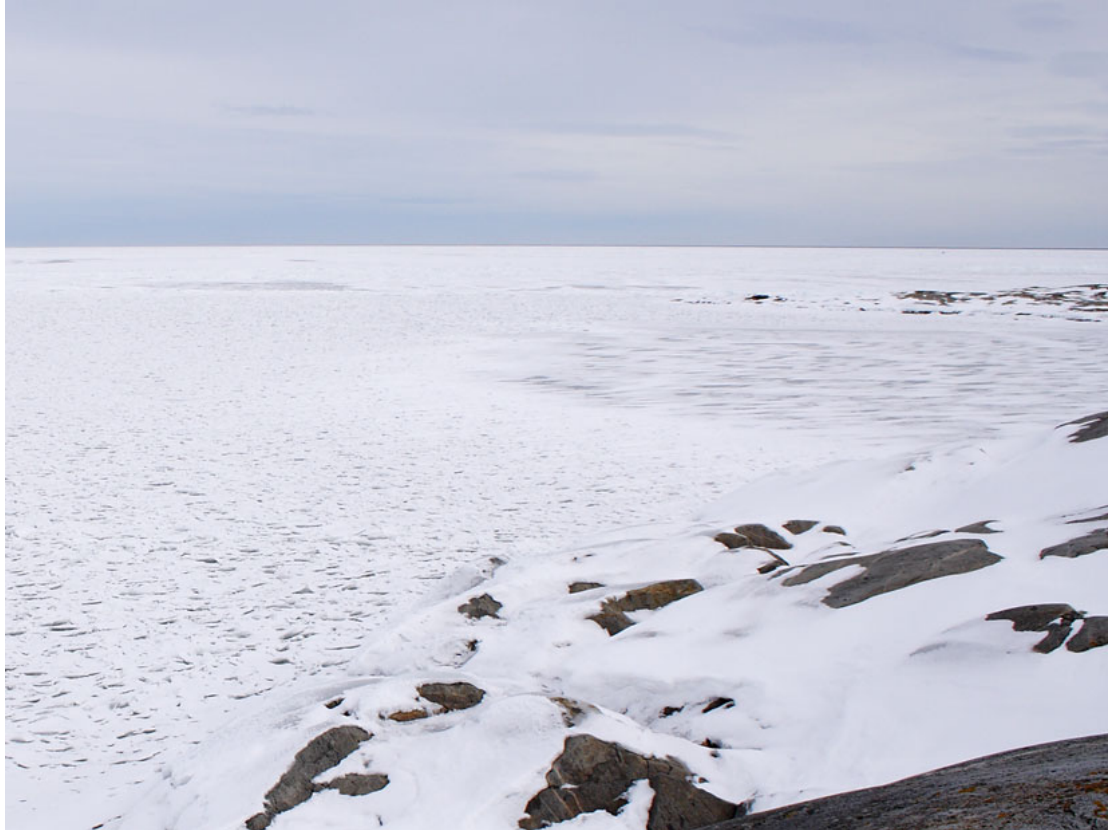
Bild 2. Isen sedd från Mellansjär åt nordost. Till höger kan man ana en iskant flera kilometer ut (svårt att se på bilden). 10.39

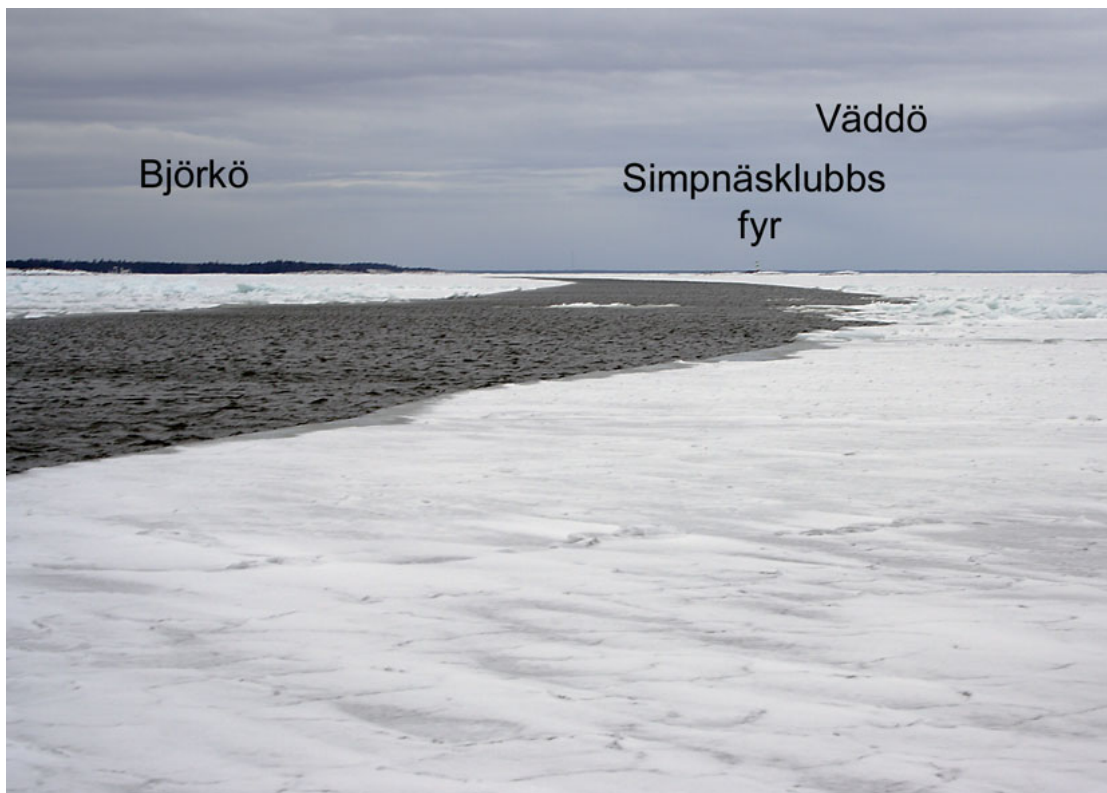
Bild 3. Råken sedd av grupp 4, cirka 12 minuter efter att den uppstod. Den är redan cirka 20 meter bred. Från denna position såg det ut som råken går in mot Björkö. Men det visade sig senare att den vek av åt höger och gick utanför fyren Simpnäsklubb och skären utanför. 12.12

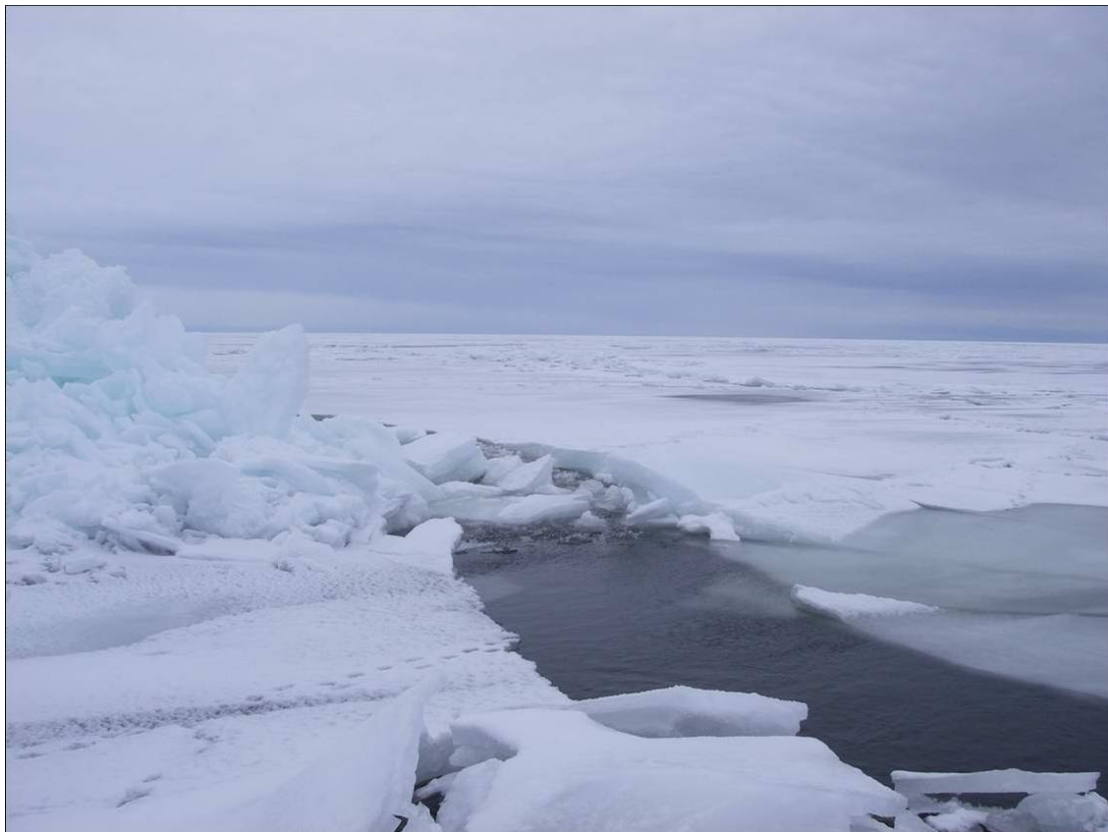
Bild 4. Råken vid Hamnskär strax efter den har bildats. 12.05

En teori är att vi faktiskt utlöste ”råksläppet” när vi åkte störtlopp utför (österut) isformationen vid Hamnskär. Jämför med att det räcker med en ”nysning” för att en lavin ska släppa.

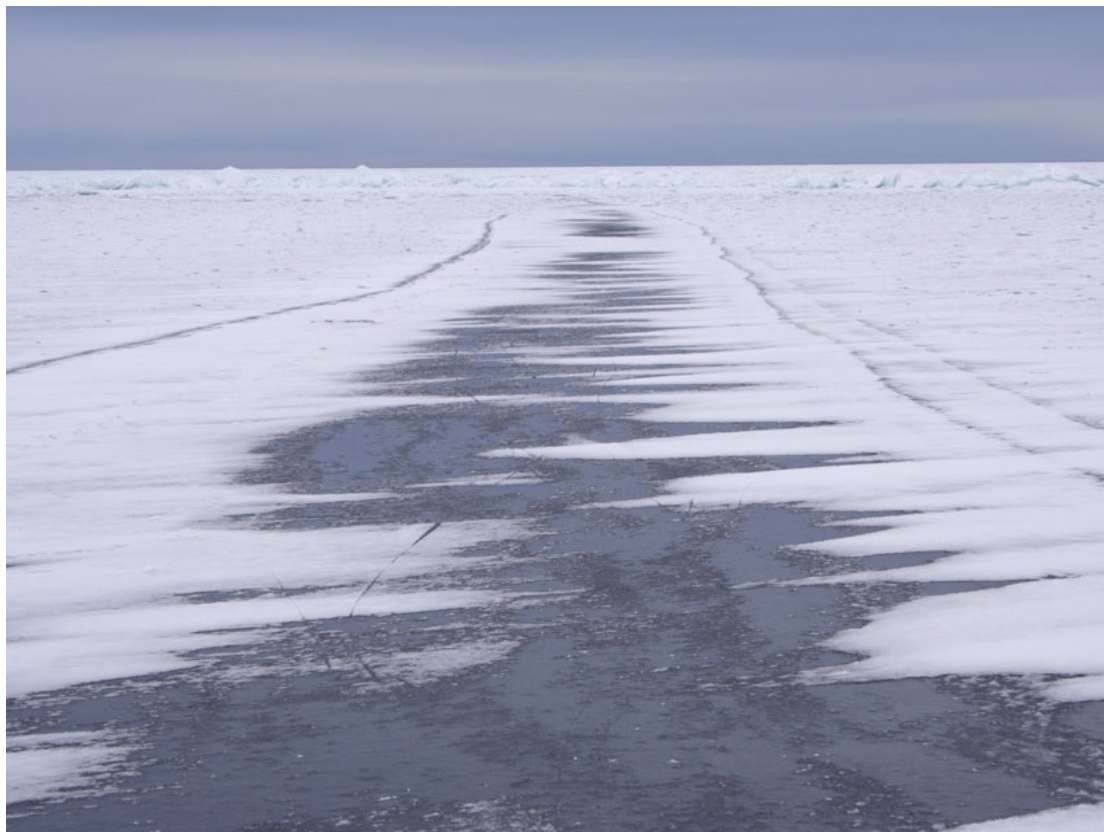
Bild 6. En tidigare råk utanför de yttre skären, med jämn och renblåst is. 11.22

Lokalt var isförhållandena blandade; omväxlande vrakis och tallriksis, samt mindre områden med relativt slät is. Isen var huvudsakligen täckt av ett tunt, cirka en centimeter tjockt snötäcke, som inte hindrade skridskoåkningen nämnvärt, men som

gjorde ytan lite mjuk (s.k. uppsaltning). Det fanns också stråk med hård snöfri kärnis, vilket oftast var råkar som frusit senare. Se även bild 2 och 6. Den senare lagda isens tjocklek uppskattades till minst cirka 15 centimeter, men på många ställen förekom hopskjuten is i flera lager och vallar av isflak där istjockleken var betydligt större. Isen var helt sammanhängande utan öppna sprickor. Däremot fanns tydliga tecken på att isen hade utsatts för isskjutning tidigare. Det förekom ingen svinga. Några svingsprickor kunde inte heller noteras.

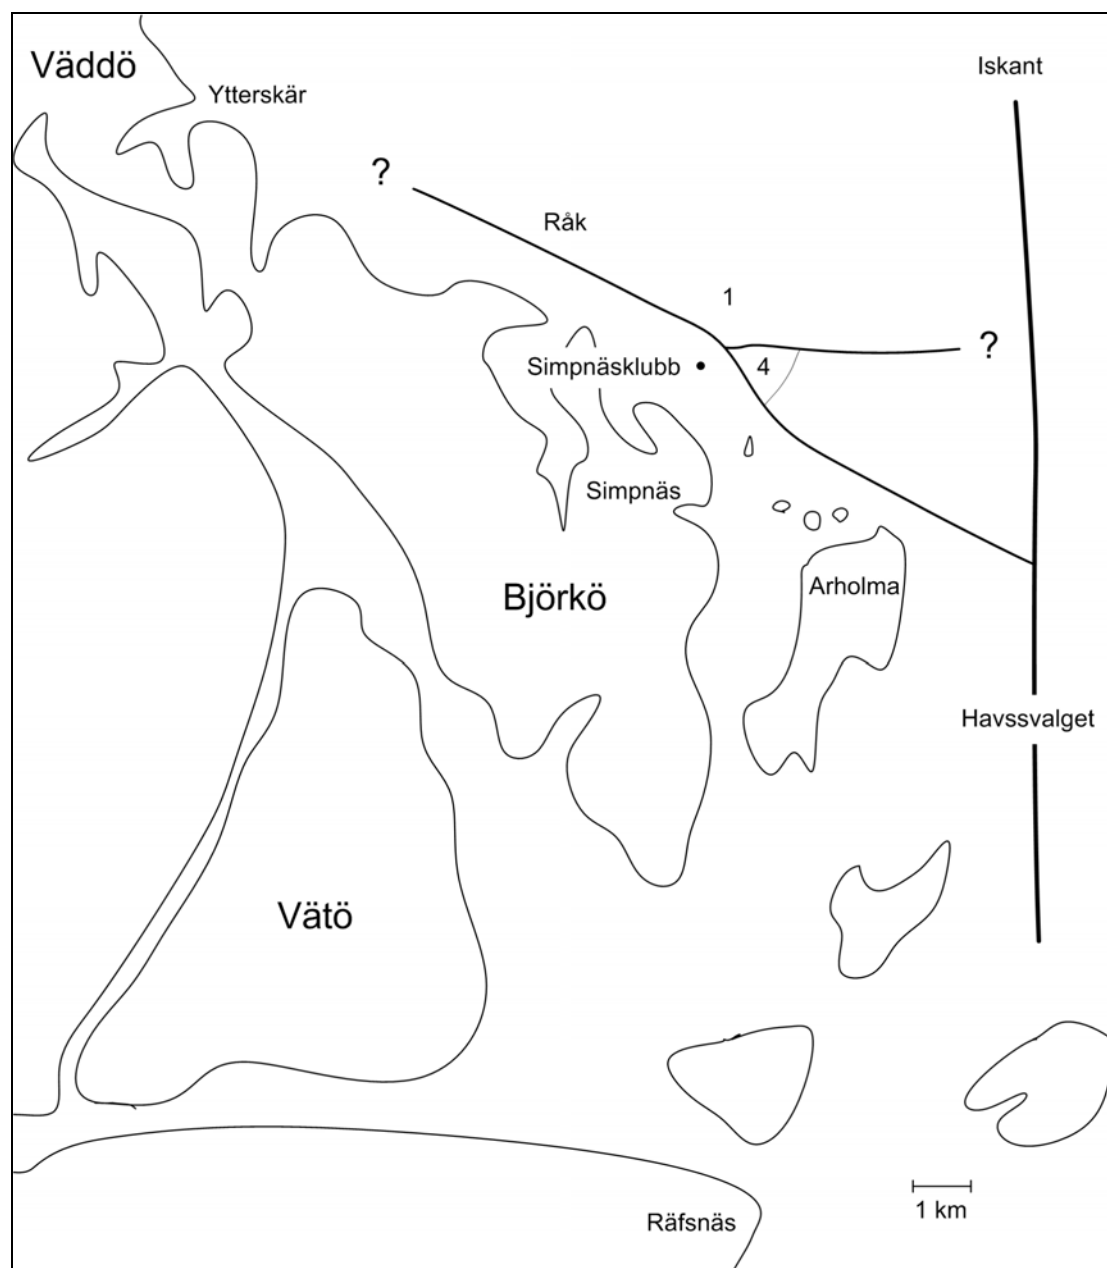
Vinden bedöms helt klart vara den avgörande faktorn till att isen bröt upp. Det förekom ingen svinga, och istäcket var sammanhängande utan öppna sprickor. Grupp 5 noterade dock uppmjukad is nära Hamnskär där man också först observerade att isen sprack upp. Havsströmmar kan ha bidragit till isdriften. Kusten mot Ålands hav är mer strömutsatt än de flesta andra delar av svenska Östkusten. Normalt har dock vinden en större betydelse för snabba isrörelser än havsströmmar.

Bild 7. Uppskattad utbredning av iskanten och råkarna. Siffrorna visar var grupp 1 respektive grupp 4 blev hämtade av räddningsstyrkan.

Den kraft som isen utsätts för av vinden är huvudsakligen en kombination av: 1) vindens hastighet, 2) isens utbredning och 3) isytans skrovlighet. Alla dessa tre faktorer var betydande; vinden var måttlig till frisk, isens utbredning var i storleksordningen flera kvadratmil och ytan var relativt ojämn. Den vindkantring som skedde från nordost på fredagen, till väst på lördagen, kan också ha skapat nya spänningar och sprickor i isen som underlättat att isen bröt upp.

Isdriften uppmättes till 0,56 kilometer per timma med GPS en halvtimme efter råkens uppkomst. Det motsvarar nästan 10 meter per minut. Enligt en gammal tumregel (ursprungligen från Nansens expedition med Fram 1893-1896, men även senare verifierad) brukar isdriften vara 2 procent av vindhastigheten. Det skulle i så fall tyda på en vindhastighet på cirka 8 meter per sekund.

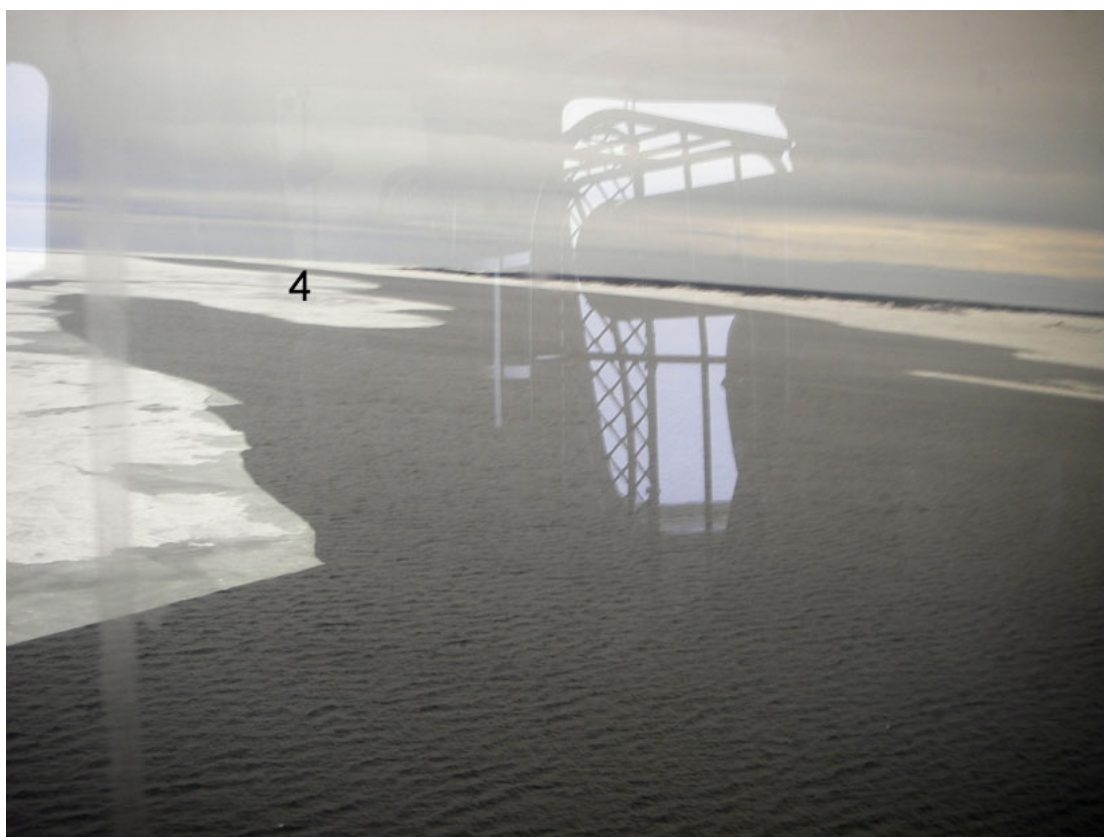
Bild 8. Råken sedd åt sydost från räddningstjänstens helikopter. Grupp 4 befann sig vid larmandet vid foten på siffran 4 i bilden. Notera att det går en smal råk strax bakom denna punkt. Flaket hitom denna råk, från vilket grupp 4 blev hämtade, var cirka 1 x 1 kilometer stort. Grupp 1 befann sig på isen till vänster (utanför bild). I bakgrunden syns Arholmas nordspets. 13.20

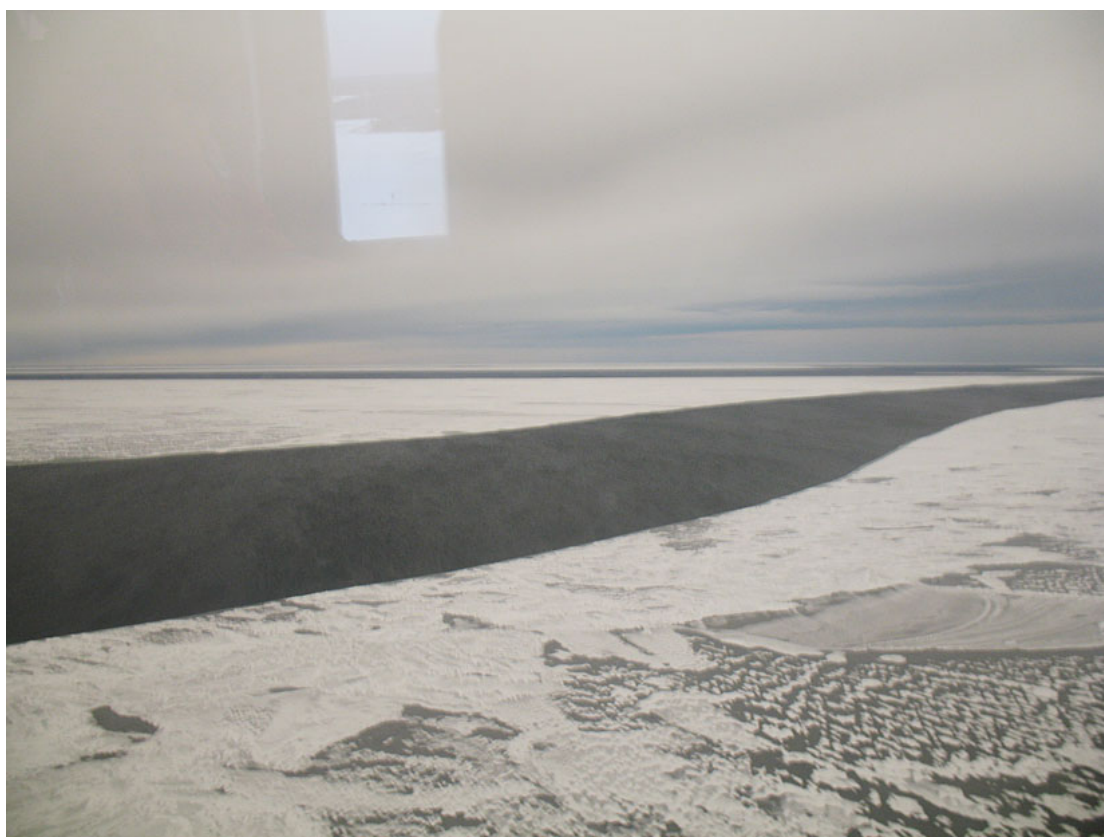
Bild 9. Råkens sträckning åt sydost, norr om Arholma, ut mot iskanten vid Havssvalget. Råken är nu drygt en halv kilometer bred. Det är osäkert om råken går ihop innan iskanten. Bortom iskanten skimtar ytterligare is på andra sidan Havssvalget. 13.27
